Tallone

Deterioramento a causa del calore

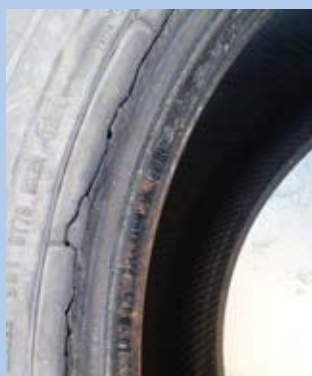
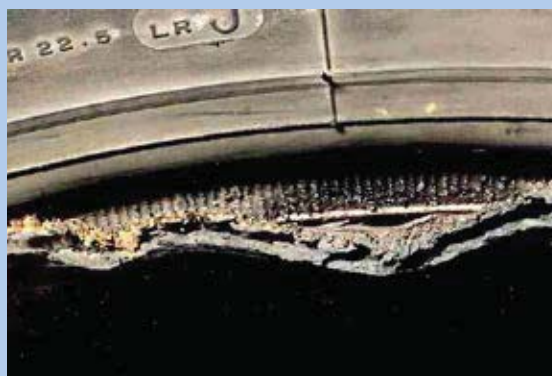
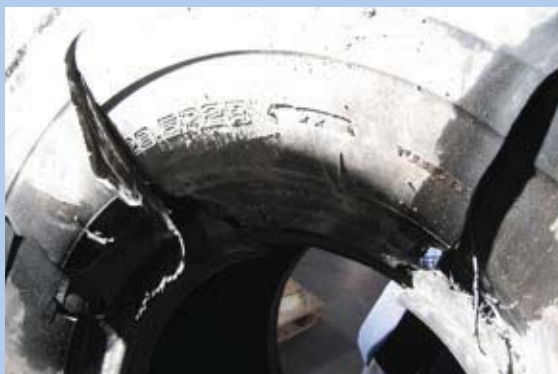
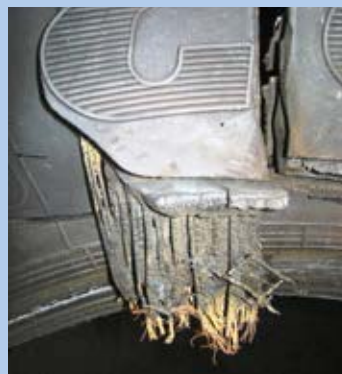
Manifestazione: modifica dello stato della gomma (brunita, appiccicosa, bachelizzata, rotta, ...).

Separazione dei componenti del tallone, intorno al nucleo del cerchietto, fino alla carcassa.

Cause possibili: aumento molto significativo della temperatura nella regione del tallone, più spesso causata da un malfunzionamento del sistema frenante, una frenata prolungata senza sufficiente ventilazione del gruppo rotante, ecc.

Conseguenze: aumento significativo della temperatura e della pressione del pneumatico fino alla rottura repentina del pneumatico.

- Se il pneumatico è stato sottoposto a surriscaldamento, fermare il veicolo in un'area aperta, tenere tutti lontano dal veicolo e in particolare dal pneumatico e poi sgonfiarlo a raffreddamento avvenuto.
- Controllare regolarmente e riparare l'impianto frenante.
- Dopo un utilizzo prolungato del sistema frenante (in zone montane), garantirsi un sufficiente periodo di raffreddamento del gruppo rotante prima di fermarsi.
