Fianco

Rottura dei cavi carcassa (a zip)

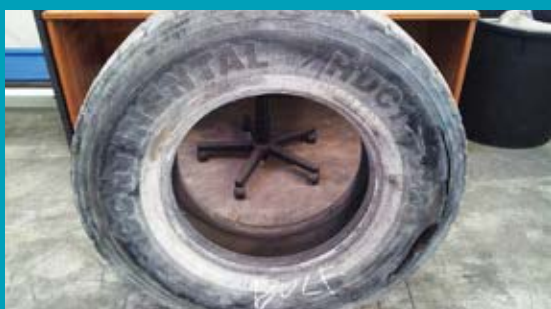
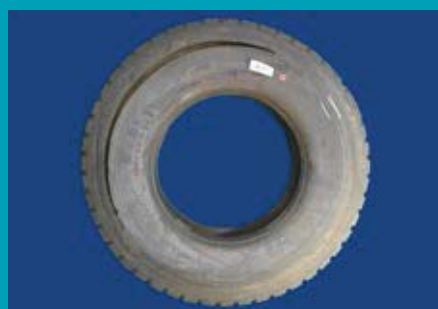
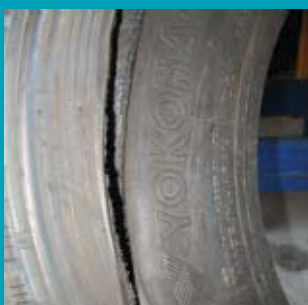
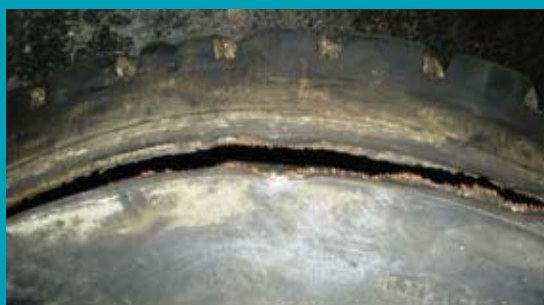
Manifestazione: rottura circonferenziale netta della tela di carcassa del fianco nella zona di flessione.

Cause possibili:

- Marcia con pressione insufficiente o nulla.
- Marcia prolungata in condizioni di sovraccarico.
- Marcia con differenza di pressione tra i pneumatici montati in gemello (perdita d'aria di un pneumatico).
- Montaggio in gemello non corretto: per usura, dimensione, marca.
- Attrito (sfregamento) continuo contro un ostacolo ...

Conseguenze: questo tipo di rottura può verificarsi durante le operazioni di gonfiaggio (es.: dopo la riparazione) e può presentare un rischio di incidente per l'operatore. E' obbligatorio gonfiare i pneumatici nell'apposita gabbia.

- Rimuovere dal servizio.
- Controllare regolarmente la pressione a freddo.
- Regolare le pressioni in funzione delle condizioni di utilizzo e del carico del veicolo.
- Evitare il sovraccarico.
- Controllare che i pneumatici montati in gemello abbiano stessa circonferenza di rotolamento, marca, dimensione, disegno battistrada, indici carico/codici velocità e livello di usura.
