GUIDA PER L'IDENTIFICAZIONE DELLE USURE ANOMALE E DEI DANNEGGIAMENTI DA UTILIZZO

Usura con consumo di una cordonatura, "rib"

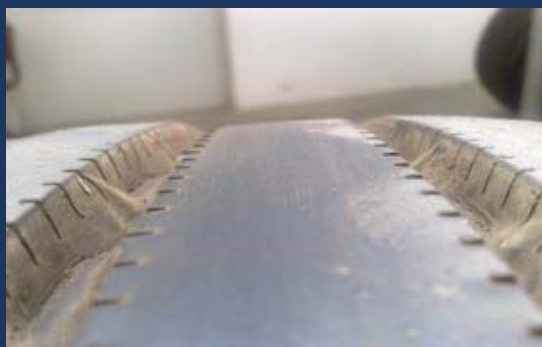
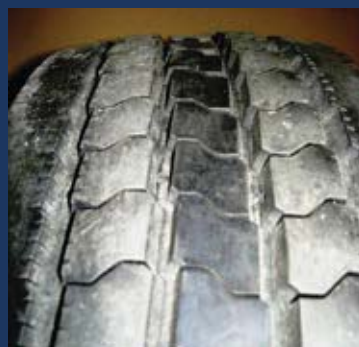
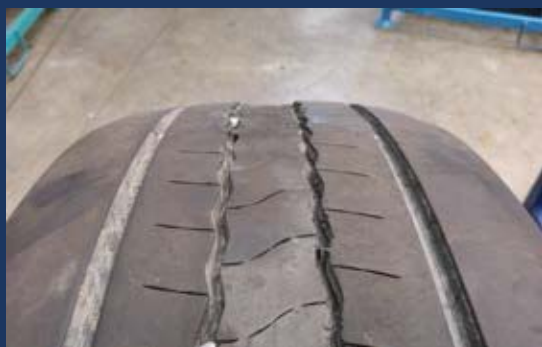
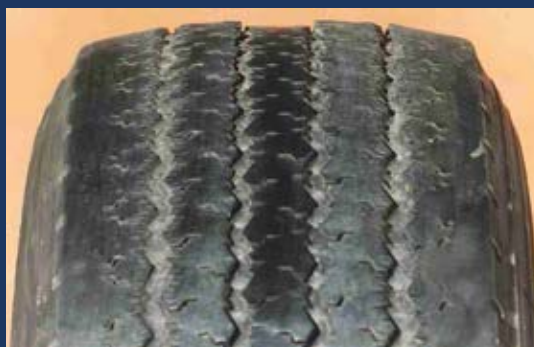
Manifestazione: usura con consumo circonferenziale di un "rib" laterale della scultura.

Cause possibili: marcia su percorsi che provocano un'usura lenta, per esempio, su strade poco tortuose, su autostrade e strade di grande percorrenza (segnali di usura lenta).

- Rischio di disturbi di guida.
- In alcuni casi, questa usura fa apparire la gomma di colore ed aspetto diversi.

- I pneumatici possono essere lasciati in esercizio se i requisiti legali sono totalmente soddisfatti ed in assenza di disturbi di guida.
- Regolare le pressioni in funzione del veicolo e delle condizioni di utilizzo.
- Permutare e/o ruotare i pneumatici sul cerchio: nei casi di usura lenta, queste operazioni possono prevenire l'insorgenza della cosiddetta usura "a rotaia".
- Controllare che il tipo di pneumatico sia adatto alle condizioni di utilizzo.
